## **Effondrements de terrain naturels en Lorraine : quelques cas classiques et d'autres moins**

*Bernard FEUGA*

On présente ici quelques cas d'effondrements de terrain localisés, d'origine naturelle, survenus en Lorraine. La plupart sont dus à la dissolution de roches carbonatées ou salines, et intéressent des formations connues de longue date pour se prêter à ce genre de phénomènes : calcaires du Jurassique moyen et supérieur, gypse du Keuper. Moins souvent mentionnés sont les effondrements dus à la dissolution de dolomie. On en montre ici deux exemples, dans la Dolomie de Beaumont (Keuper moyen) et dans le Muschelkalk inférieur. Encore plus rarement signalés, semble-t-il, sont les cas d'effondrements dus à des mécanismes, non pas de dissolution, mais de suffosion. Ce phénomène explique peut-être, au moins en partie, certains effondrements observés dans les Couches Intermédiaires (Buntsandstein supérieur), comme le montre cet article.

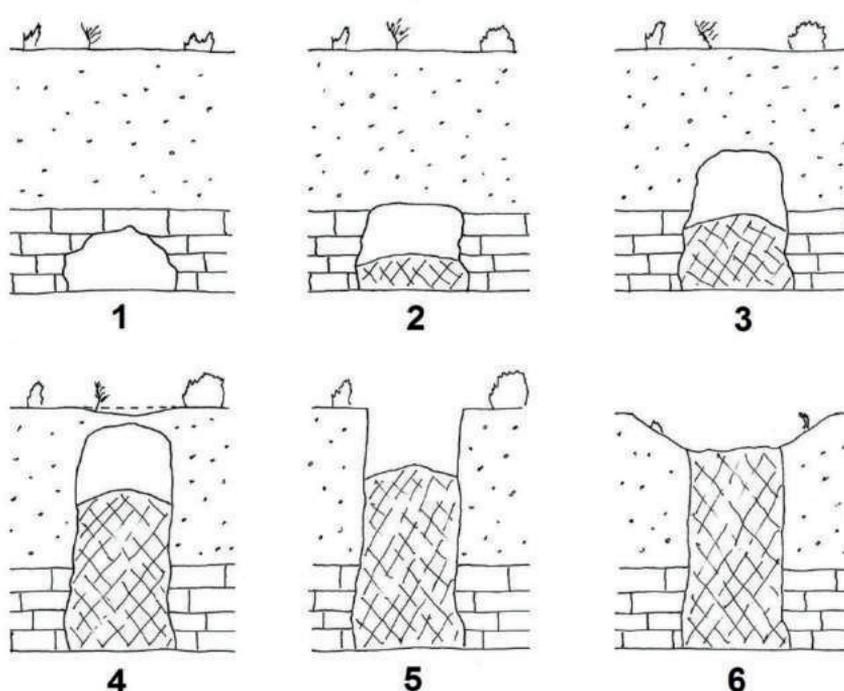
Figure 1 – Illustration du mécanisme d'un effondrement localisé (fontis).

Le mécanisme de ces effondrements est illustré par la figure 1. Le phénomène suppose la présence d'une cavité dans le sous-sol. Si cette cavité atteint une taille limite au-delà de laquelle la résistance mécanique du terrain qui en constitue le toit est dépassée, ce toit commence à s'effondrer. L'effondrement remonte bien entendu vers le haut et le matériau effondré s'accumule au fond de la cavité. Mais le volume qu'il y occupe est supérieur à celui qu'il occupait quand il était en place. Cette augmentation de volume s'appelle le foisonnement. Il résulte de ce phénomène que le vide qui subsiste au sommet de la cavité, au cours de sa remontée vers la surface,

diminue petit à petit, au point que, si la cavité est assez profonde, il peut être entièrement comblé avant d'atteindre la surface. Le phénomène s'interrompt alors sans entraîner de conséquence perceptible à la surface du sol. Si ce n'est pas le cas, le vide atteint la surface du sol et y provoque un effondrement d'autant plus profond que la hauteur du vide résiduel est importante.

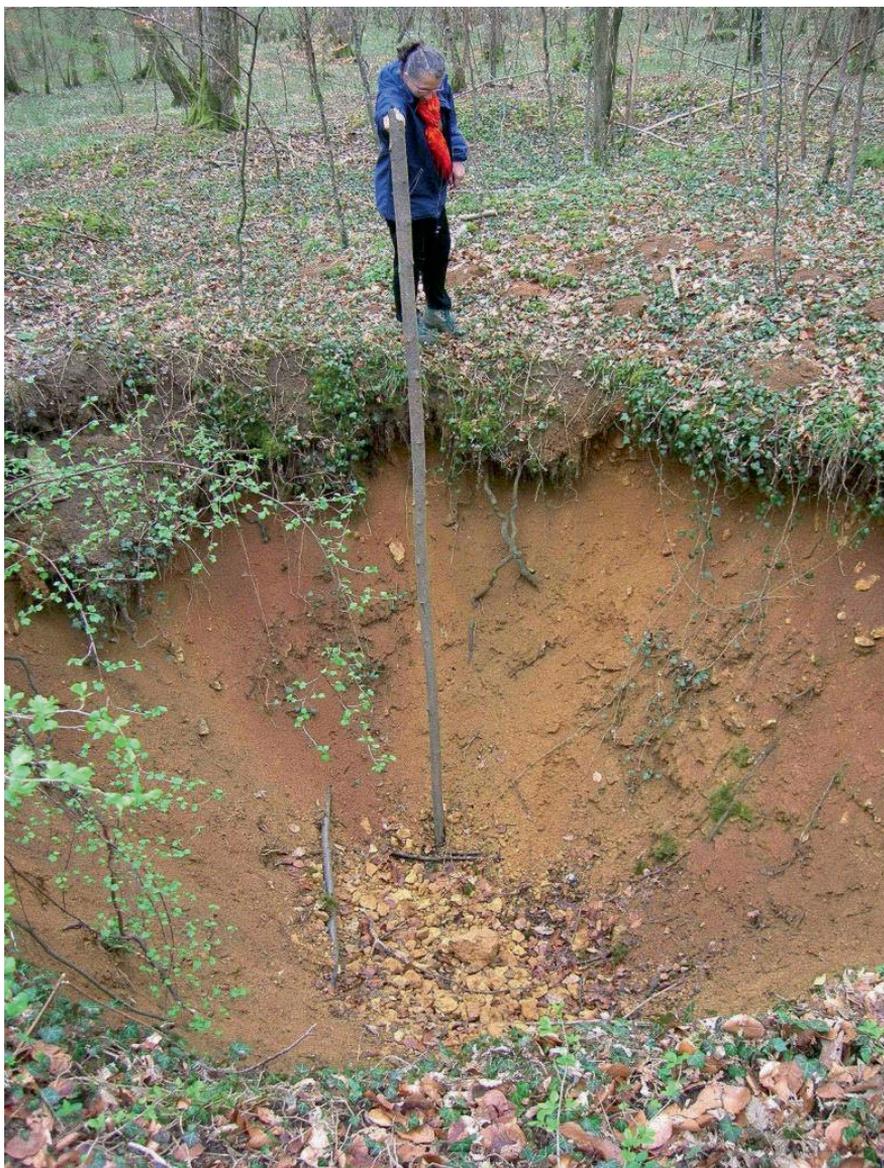
Figure 2 – Effondrement dans les calcaires du Bajocien supérieur  
au Bois des Chevaux (Gorze, Moselle).

Celui de la figure 2, assez typique et en cours de comblement par éboulement de ses parois, a été observé en avril 2006 au Bois des Chevaux (forêt domaniale des Hauts de Gorze – Moselle), dans les calcaires du Bajocien supérieur.

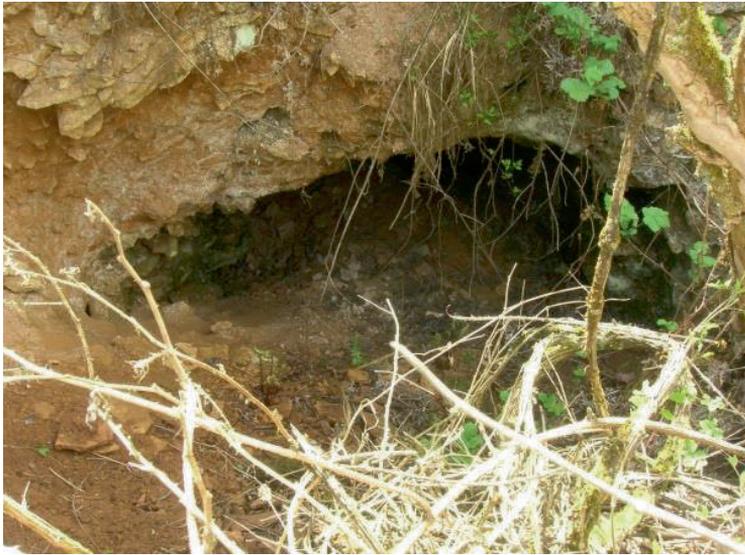
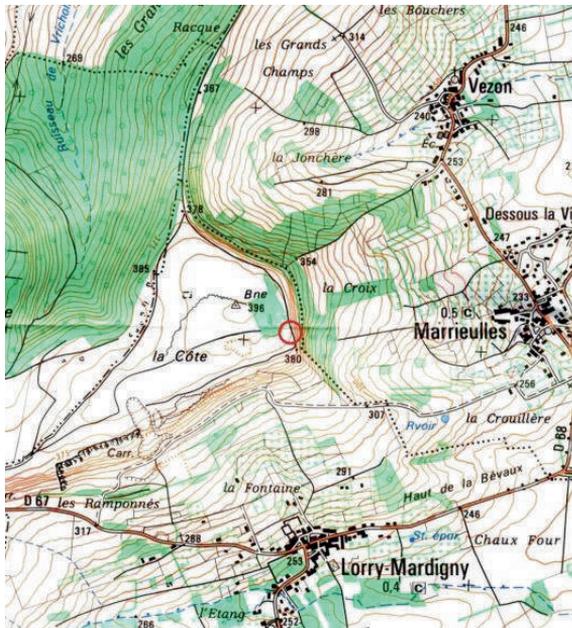
Figures 3 et 4 – Effondrement dans les calcaires du Bajocien inférieur à Lorry-Mardigny (Moselle) – fonds de carte à 1/25000 de l'IGN.

Celui de la figure 3, localisé par un cercle rouge sur la carte de la figure 4, a été observé en mai 2012 en bordure du plateau de La Côte, au nord de Lorry-Mardigny (Moselle), juste au niveau de la rupture de pente. Il faut noter que cette situation est particulièrement favorable à l'apparition d'effondrements, pour des raisons essentiellement mécaniques, avec la présence de « fentes de décollement », qui sont des fractures ouvertes sous l'effet de la détente et de l'appel au vide (Renault, 1961 ; Bigot et Audra, 2010 ; Devos *et al.*, 2012). Cet effondrement, plus petit que celui de Gorze, présente une morphologie beaucoup plus influencée par la structure du massif rocheux que ce dernier. Il est à noter qu'à quelques mètres de cet effondrement se trouve une dépression de petite taille qui peut être soit l'indice de la présence à faible profondeur d'une autre cavité dont le processus d'effondrement est en cours soit la cicatrice d'un effondrement ancien (figure 5). Cette localisation d'effondrement en bordure de plateau est très courante en Lorraine.

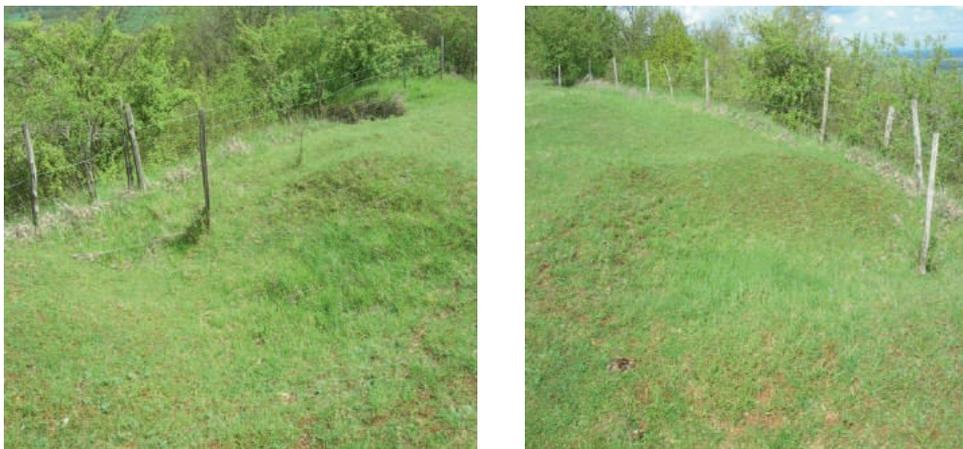
Figure 5 – Dépression pouvant être l'indice d'un effondrement en préparation à Lorry-Mardigny (Moselle) ou la cicatrice d'un effondrement ancien (celui de la figure 3 est visible à l'arrière-plan sur la vue de gauche).

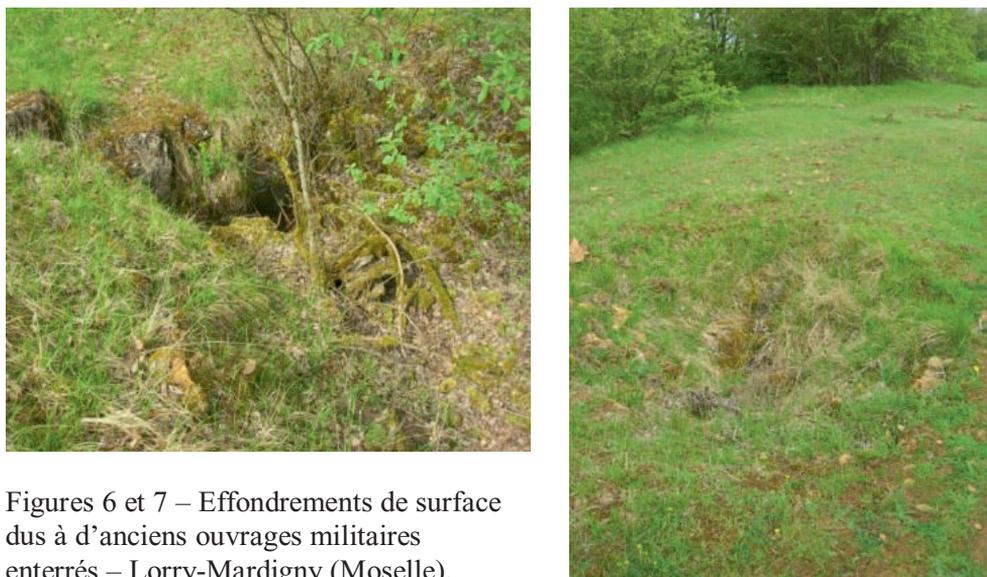
Figures 6 et 7 – Effondrements de surface dus à d'anciens ouvrages militaires enterrés – Lorry-Mardigny (Moselle).

Enfin, il faut signaler que dans ce secteur existent de nombreux ouvrages militaires enterrés, dont certains, en se dégradant, provoquent en surface des effondrements qu'il ne faut pas confondre avec des effondrements naturels (figures 6 et 7).

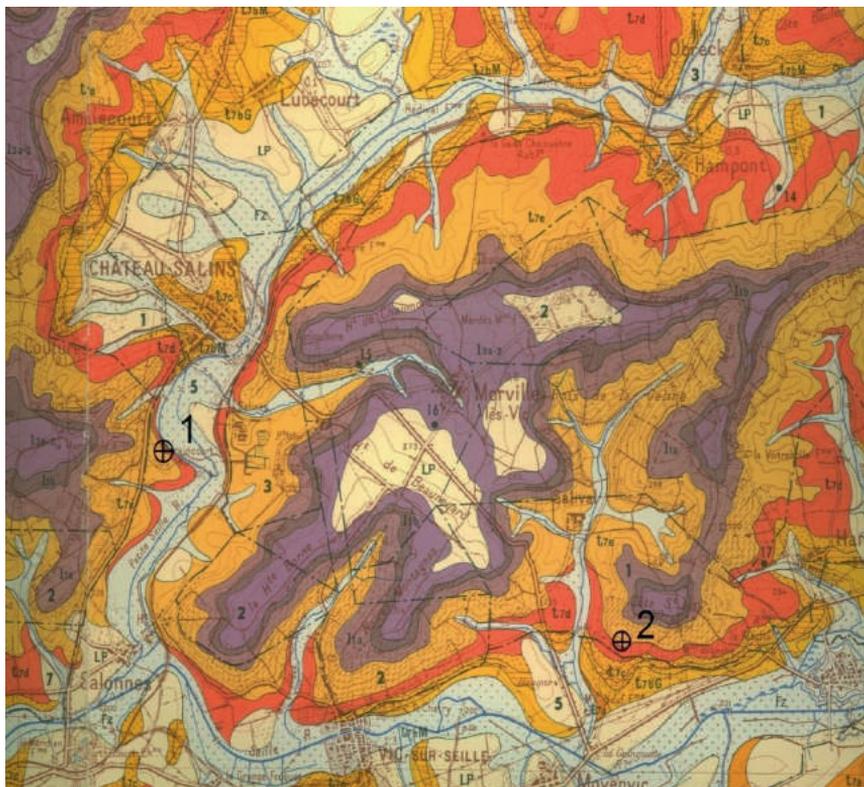
Figure 8 – Carte géologique de la région de Château-Salins (Moselle) avec la localisation des effondrements de Seraincourt (n° 1) et de la Côte Saint-Jean (n° 2) (carte géologique à 1/50000, feuille Château-Salins – BRGM éd.).

L'effondrement représenté sur les figures 9, 10 et 11 a été signalé à l'auteur par M. Roger Richard, président de l'Association des Amis du Saulnois (Château-Salins). Il est situé sur le territoire de cette commune, à quelques centaines de mètres à l'ouest du moulin de Seraincourt, en bordure d'un champ appartenant au lycée agricole de la ville (site n° 1 sur la carte de la figure 8).

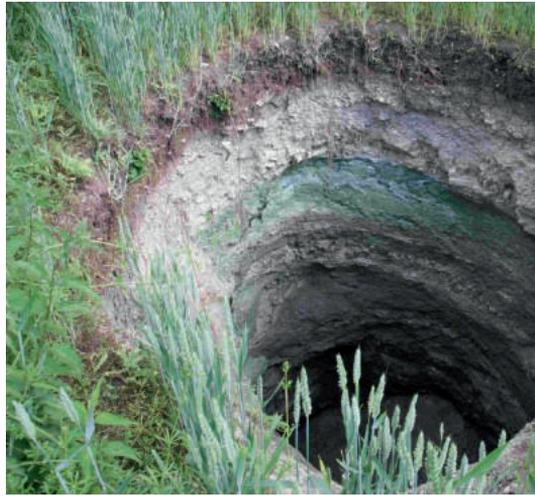
Figure 9 – Effondrement de Seraincourt (Château-Salins, Moselle) peu de temps après sa survenue, au printemps 2010 (photo R. Richard).

Cet effondrement localisé, qui affecte les Argiles bariolées dolomitiques (Marnes irisées supérieures, Keuper), est apparu au printemps 2010 (figure 9). Son diamètre, au moment où il a été observé par l'auteur (juillet 2011), était de 5 mètres environ, valeur sans aucun doute notoirement supérieure à celle du diamètre initial. Ses parois étaient encore globalement sub-verticales, mais montraient de nombreuses traces de glissement. La profondeur maximale observée était de l'ordre de 4 m. Si l'on en juge par la photo de la figure 9, la profondeur originelle était nettement plus importante.

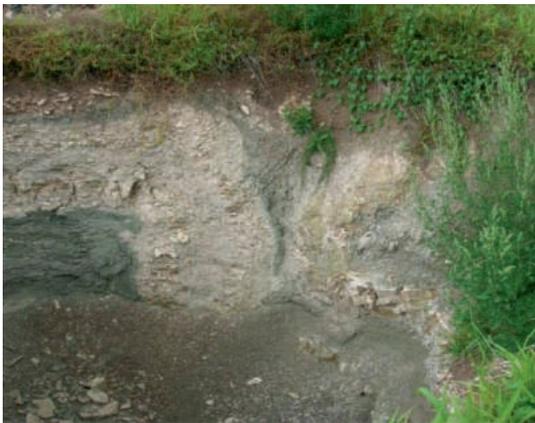
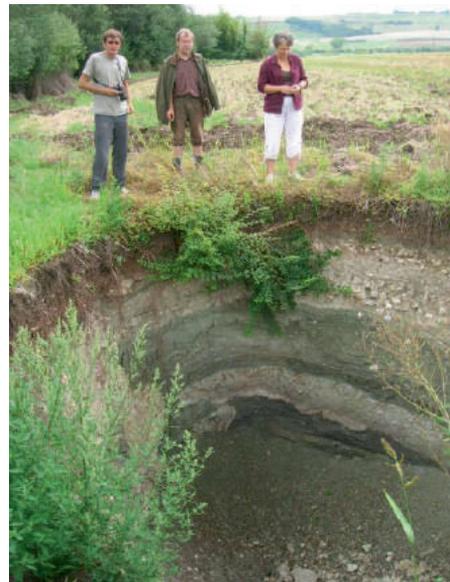
Figures 10 et 11 – Effondrement de Seraincourt en juillet 2011. Le cratère s’est élargi du fait de l’éboulement de ses parois et il s’est en partie comblé. Sur la photo de gauche, on observe une discontinuité structurale qui a peut-être joué un rôle dans la localisation de l’effondrement.

L'observation de ses parois montre que cet effondrement se trouve sur le tracé d'une petite faille-flexure qui décale les couches de quelques décimètres (figure 10). Quant à la cause de cet effondrement, elle est très probablement à rechercher dans la présence d'une cavité de dissolution du gypse dans les Argiles de Chanville, formation sur laquelle reposent les Argiles bariolées dolomitiques. Les Argiles de Chanville sont connues pour receler localement des amas lenticulaires de gypse pouvant être suffisamment épais pour donner lieu à une exploitation, comme ce fut le cas par exemple sur la commune de Guébling, distante d'une quinzaine de kilomètres.

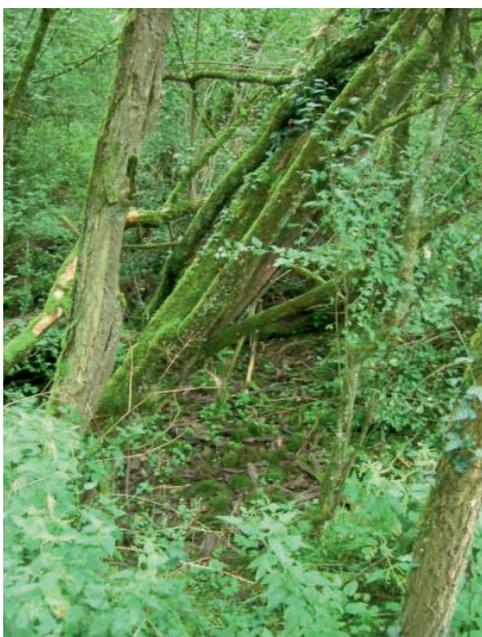
Figure 12 – Petite dépression témoignant sans doute d'un effondrement très ancien d'une cavité de dissolution du gypse dans les Argiles de Chanville sous-jacentes (Côte Saint-Jean, Moyenvic, Moselle).

L'effondrement de Seraincourt, situé sur une parcelle exploitée, est destiné à être remblayé pour éliminer la gêne qu'il représente pour l'agriculture. Mais quand un effondrement de ce type se produisait dans un secteur où il ne gênait personne, il ne faisait l'objet d'aucune intervention et évoluait de lui-même vers un profil en cuvette, comme cela a été expliqué précédemment. Des cuvettes de ce type, également signalées à l'auteur par M. Roger Richard, peuvent être observées sur la Côte Saint-Jean, au-dessus de Moyenvic, dans un secteur boisé difficile d'accès, à peu de distance au-dessus d'une zone où subsistent des traces d'exploitation à ciel ouvert du gypse des Argiles de Chanville (localisation figure 8, site n° 2, et figure 12).

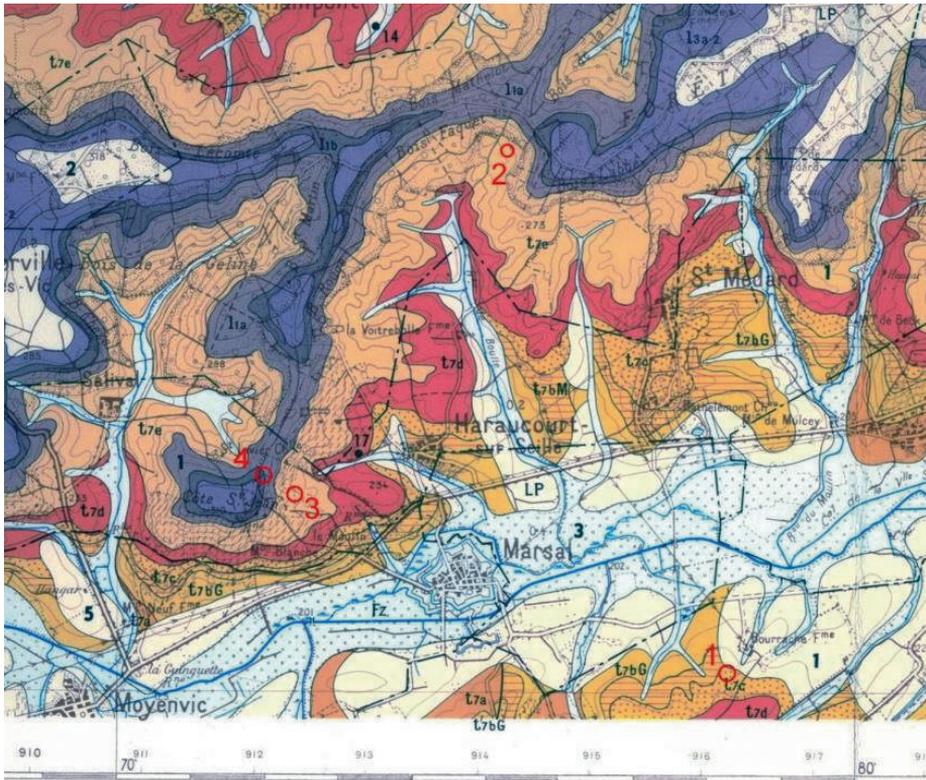
Figure 13 – Localisation des effondrements d'Haraucourt-sur-Seille et de Marsal (les effondrements sont localisés par des cercles rouges numérotés).

Deux autres cas d'effondrements anciens pouvant être attribués au gypse des Argiles de Chanville ont été signalés à l'auteur par M. Laurent Pâté, cultivateur à Haraucourt-sur-Seille (Moselle) en mars 2011. Ils sont localisés sur la carte géologique de la figure 13.

Le premier (site n° 2 sur la figure 13) est situé dans un champ appartenant à M. Pâté, à peu de distance de la lisière de la forêt de Bride et Koecking, dans un secteur pentu. Il s'agit d'un effondrement ancien, apparu il y a environ 25 ans, mais toujours actif. À l'origine, l'effondrement présentait la forme d'une cheminée d'environ 1,5 m de diamètre, à parois vertica-

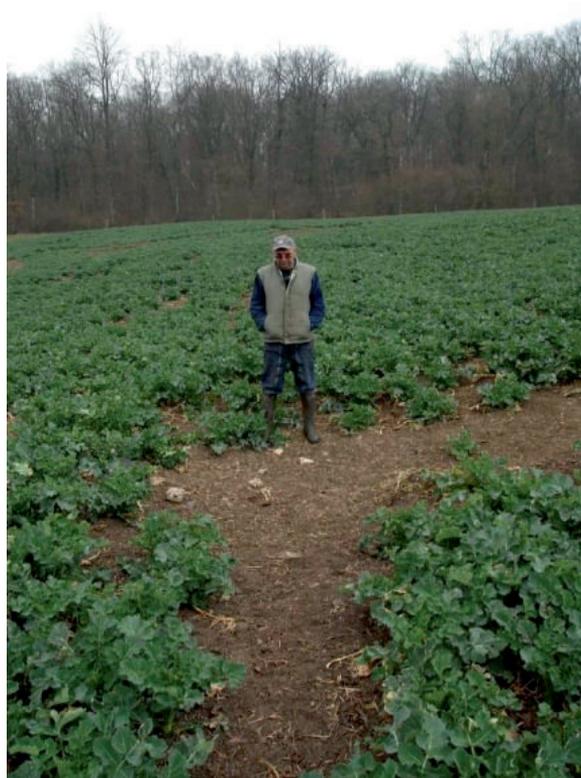
Figure 14 – Effondrement ancien toujours actif dans les Argiles bariolées dolomitiques à Haraucourt-sur-Seille (Moselle) (site n° 2 sur la figure 13).

les. Il présente aujourd'hui l'allure d'une cuvette très évasée d'au moins une dizaine de mètres de diamètre (figure 14). Entre 50 et 100 m<sup>3</sup> de terre ont été déversés, en plusieurs fois, pour combler la dépression, qui est toujours en évolution.

Cet effondrement se situe dans les Argiles bariolées dolomitiques. Cette formation contient des bancs de dolomie (donnant lieu à la présence de nombreuses pierres volantes dans le champ où se situe l'effondrement). La dolomie<sup>4</sup> est une roche relativement « soluble », mais ici, ses bancs sont décrits comme peu épais (quelques centimètres selon la légende de la carte géologique) et ne peuvent se prêter à l'apparition de cavités de dissolution de grande taille. Par contre, comme on l'a vu, les Argiles de Chanville, sous-jacentes, contiennent du gypse, en épaisseur suffisante pour avoir été exploité dans la région. Aucun indice ne donne toutefois à penser qu'il y ait eu une exploitation souterraine de gypse, susceptible de s'effondrer, sous le champ de M. Pâté.

L'effondrement observé pourrait donc être dû à la remontée vers le jour d'une cavité de dissolution dans le gypse des Argiles de Chanville. Celles-ci se trouvent à une distance plus grande, sous la surface du sol, que dans les deux cas précédents. On peut en déduire que la cavité de dissolution qui est remontée jusqu'au jour dans le champ de M. Pâté était probablement plus grande que celles qui sont à l'origine des effondrements précédents. Cette hypothèse serait en accord avec la dimension assez grande de l'affaissement qu'on observe aujourd'hui, de même qu'avec son caractère évolutif : la stabilisation du comblement d'une cavité nécessite en effet d'autant plus de temps que cette cavité est plus grande. En outre, compte tenu de la configuration topographique, il est tout à fait possible d'imaginer des circulations d'eau souterraine suffisamment actives pour entretenir une dissolution du gypse, se traduisant par une poursuite de l'affaissement de la surface perceptible à l'échelle humaine.

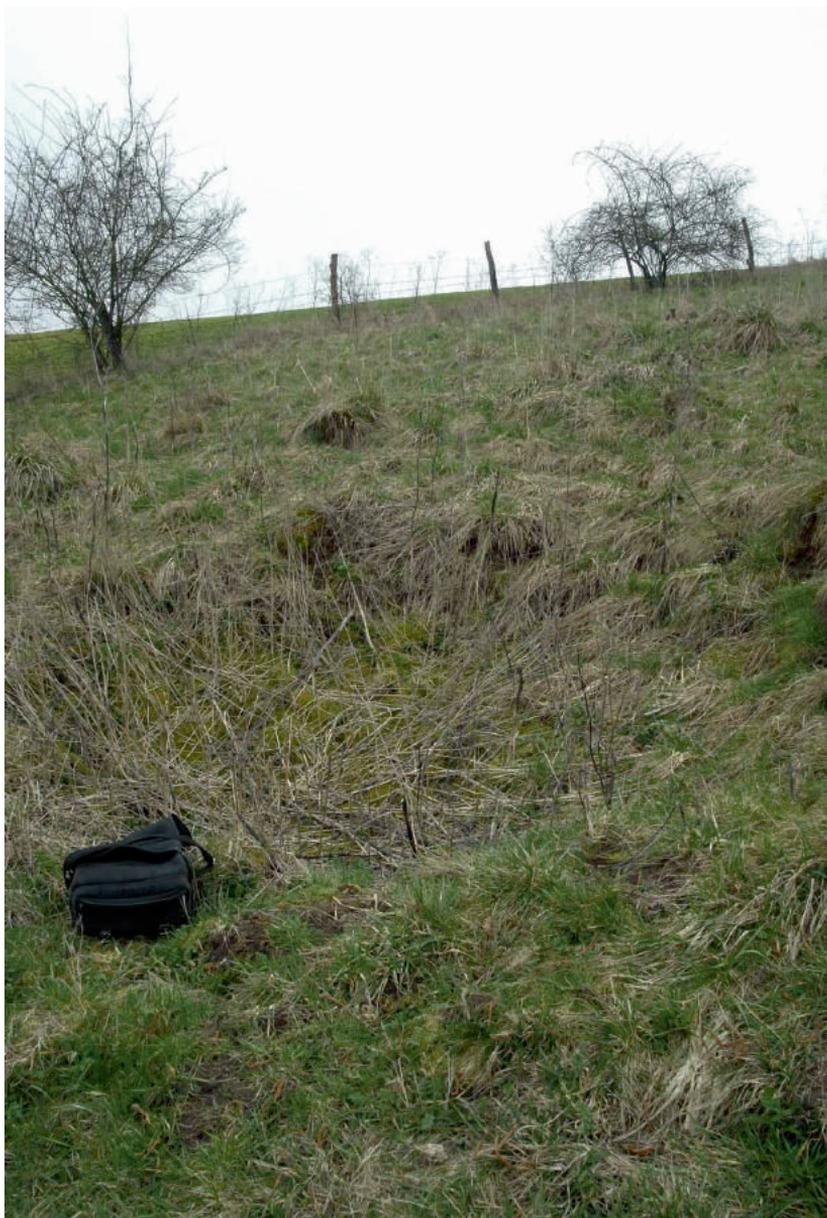
Figure 15 – Effondrement « ancien » dans les Marnes irisées supérieures sur la Côte Saint-Jean (Marsal, Moselle) (site n° 3 sur la figure 13).

Le second effondrement est situé sur la commune de Marsal, sur le flanc est de la Côte Saint-Jean, dans un terrain appartenant à M. Zeiber et affermé à M. Laurent Pâté (site n° 3 sur la carte de la figure 13). Bien qu'ancien, cet effondrement est encore bien marqué, d'un diamètre de l'ordre de 2 m et d'une profondeur de l'ordre de 0,50 m (figure 15).

Il se trouve dans une situation comparable à celle de l'effondrement portant le n° 2 sur la figure 13 (Argiles bariolées dolomitiques, surface du sol en pente). Il n'y a pas d'indice qui permette de dire s'il est en évolution ou non. On est tenté de rattacher son origine à l'effondrement d'une cavité de dissolution dans le gypse des Argiles de Chanville sous-jacentes (d'après M. Zeiber, il n'y a dans ce secteur aucun ancien ouvrage militaire enterré susceptible de s'effondrer).

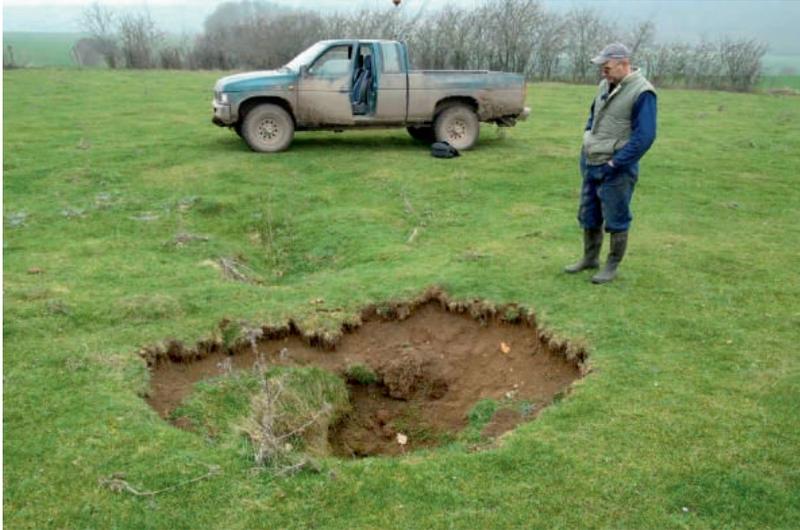
Figure 16 – Effondrement d’anciennes galeries militaires dans les Calcaires à gryphées au sommet de la Côte Saint-Jean (Marsal, Moselle) (site n° 4 sur la figure 13).

Avant de quitter la Côte Saint-Jean, et bien qu'il ne s'agisse plus ni d'effondrements naturels ni des Argiles de Chanville, on rappellera qu'elle a, elle aussi, fait l'objet de travaux militaires souterrains qui peuvent être aujourd'hui à l'origine d'effondrements localisés de la surface du sol. La figure 16 en montre un exemple (site n° 4 sur la carte de la figure 13). Les terrains de surface sont à cet endroit constitués des Calcaires à gryphées de l'Hettangien-Sinémurien.

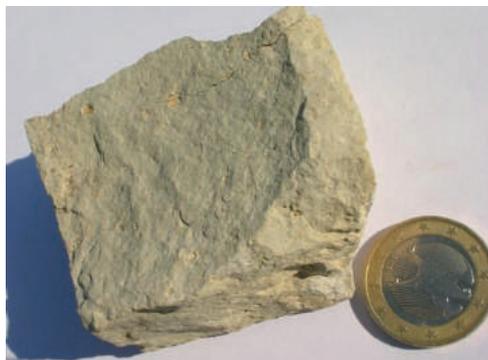
Figure 17 – Dolomie de Beaumont –  
Faciès compact  
(Château-Salins, Moselle).

La plupart du temps, la Dolomie de Beaumont est exempte de toute trace de dissolution (figure 17). Mais elle peut aussi présenter un faciès bréchrrique (figure 18). Aux affleurements, ce faciès marque presque systématiquement le sommet de la formation où il résulte d’une dissolution des sulfates interstratifiés. À faible profondeur sous la surface du sol, la Dolomie de

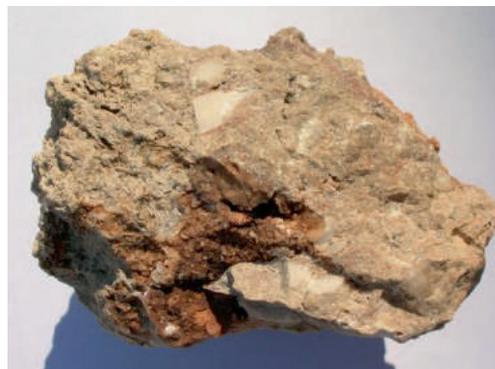
Figure 18 – Dolomie de Beaumont –  
Faciès bréchique  
(Château-Salins, Moselle).

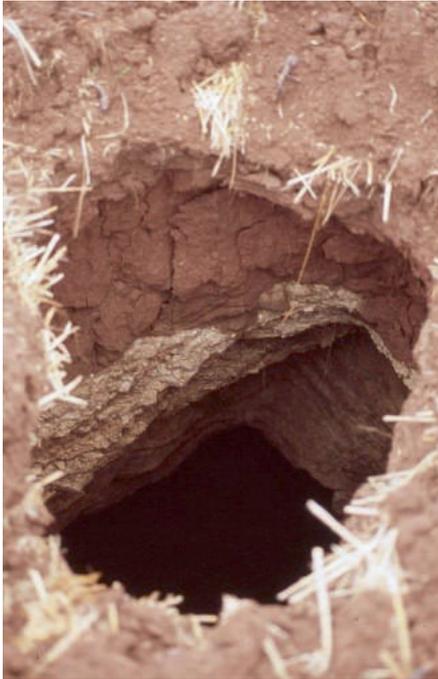
Figure 19 – Effondrement d'une cavité de dissolution dans la Dolomie de Beaumont, La Croix Blanche, Marsal, (Moselle).

La figure 19 montre un exemple d'effondrement de ce type. Celui-ci s'est produit au cours de l'été 2005 dans un champ appartenant à M. Michel Remillon, cultivateur à Marsal, au lieu-dit La Croix Blanche, entre Marsal et Juvelize (figure 20). Il était de très petite taille, son diamètre en surface ne dépassant pas un mètre. Mais contrairement, par exemple, à l'effondrement de la figure 9, ses parois n'étaient verticales que sur une très faible hauteur. En profondeur, la cavité s'élargissait, laissant apparaître un vide qui, sans être très étendu, n'en était pas moins beaucoup plus grand que l'orifice visible au niveau de la surface du sol. Il est clair qu'on était en présence non pas d'un effondrement dû à la remontée progressive vers la surface d'une cavité « profonde », comme cela a été décrit précédemment, mais de l'effondrement de la mince couche de terrain resté en place au-dessus d'une cavité très proche de la surface. À cet endroit, la carte géologique indique qu'affluent les Argiles de Chanville, formation qui se situe immédiatement au-dessus de la Dolomie de Beaumont. Les parois de l'effondrement offrent une coupe géologique qui permet de constater que l'épaisseur de ces argiles, d'une

couleur rouge caractéristique, n'est à cet endroit que de quelques décimètres. En dessous apparaît fort bien, de couleur très claire, la Dolomie de Beaumont, et la cavité que l'on peut observer ne peut être autre chose qu'une cavité de dissolution dans cette formation.

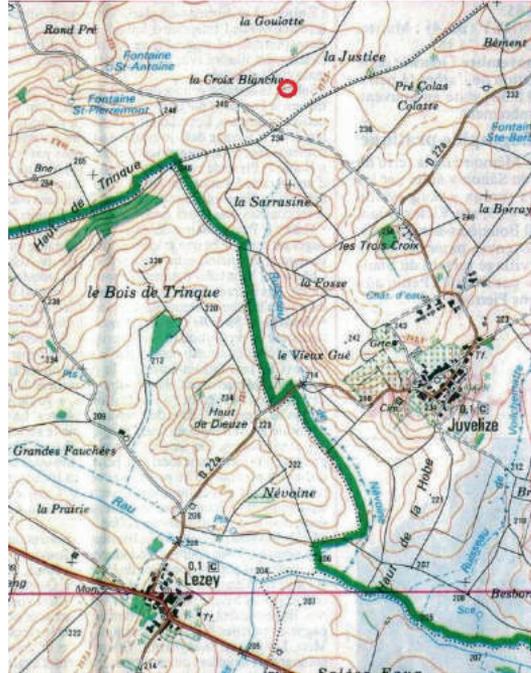
Figure 20 – Localisation de l'effondrement de la figure 19 (cercle rouge) – Fonds IGN à 1/25000.

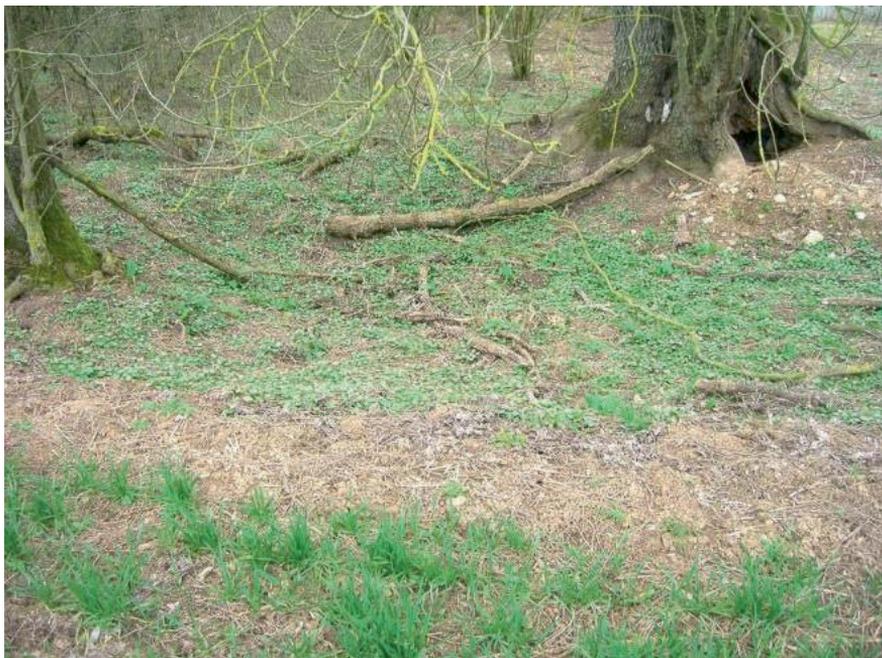
Figure 21 – Trace en surface d'un effondrement ancien au-dessus de la Dolomie de Beaumont – Ferme de la Bourrache, Marsal, Moselle.

En mars 2011, M. Remillon a montré à l'auteur, dans un champ situé à proximité de sa ferme (ferme de La Bourrache, à Marsal, Moselle – site n° 1 sur la carte de la figure 13), une cuvette témoignant d'un ancien effondrement, intervenu une cinquantaine d'années auparavant (figure 21).

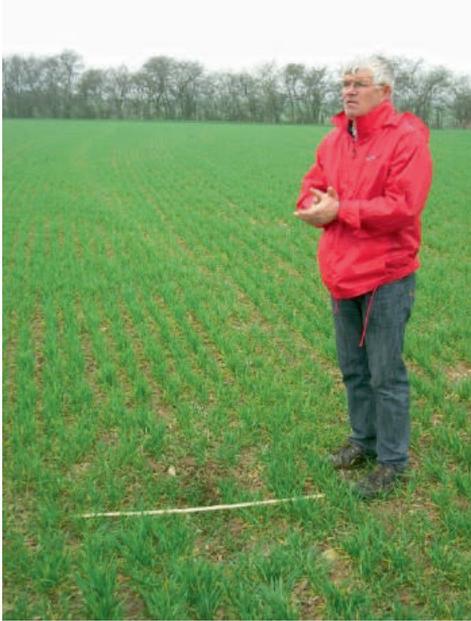
Figure 22 – Cuvette témoignant d'un effondrement en préparation au-dessus de la Dolomie de Beaumont. Ferme de la Bourrache, Marsal, Moselle. La règle posée au sol mesure un mètre.

Et surtout, à quelques dizaines de mètres de cet effondrement ancien, M. Remillon a montré à l'auteur une petite cuvette apparue dans un champ de blé quelques semaines avant la visite. Son diamètre était de l'ordre de un mètre (figure 22) et sa profondeur, en son centre, d'environ un décimètre. On observait en outre, au pourtour de cette cuvette, la présence d'une fissure d'extension concentrique à celle-ci (figure 23).

Cette cuvette, ainsi que l'effondrement ancien qui lui est proche, se trouvent dans les Argiles de Chanville, au-dessus de la Dolomie de Beaumont. Cette dernière se trouve à très faible distance sous la surface du sol, comme le confirme le fait que de nombreux morceaux de dolomie peuvent être ramassés dans le champ (figure 24). Il est donc justifié d'imputer les deux phénomènes observés à la ferme de la Bourrache à la présence de cavités de dissolution dans la Dolomie de Beaumont.

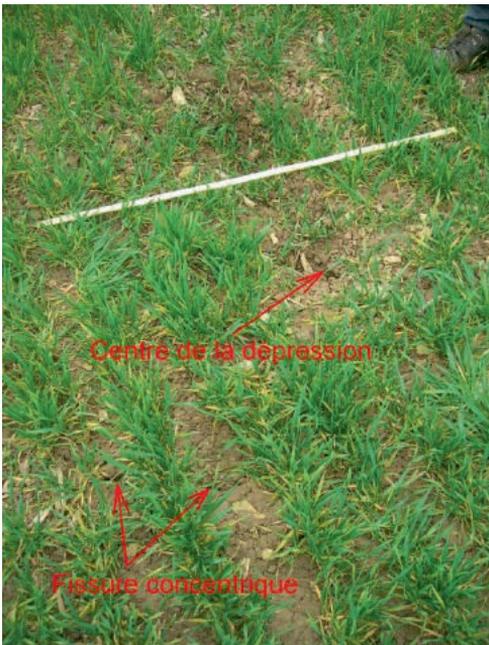
Figure 23 – Vue de détail de la cuvette de la figure 22.

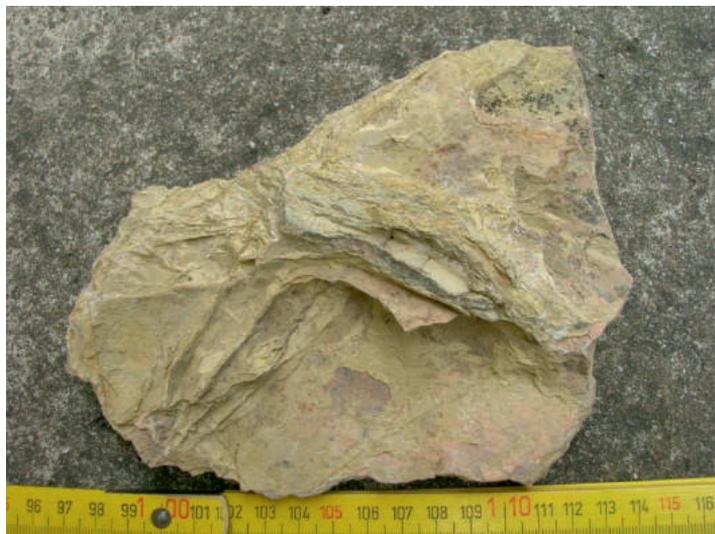
Figure 24 – Morceau de dolomie récolté à peu de distance de la cuvette des figures 22 et 23.

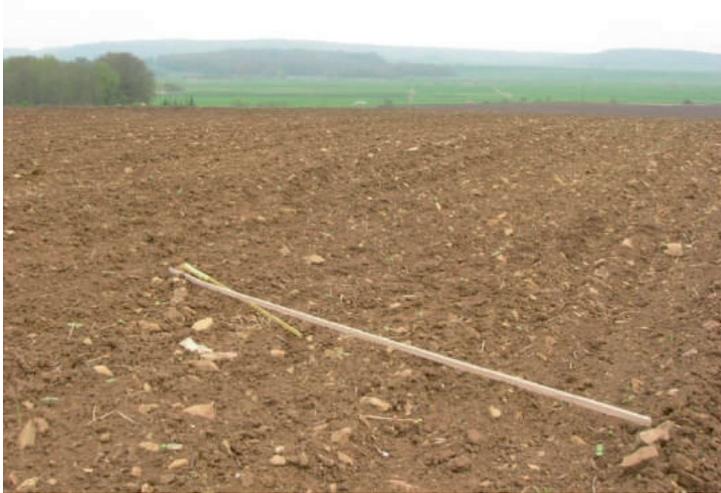
Figure 25 – Aspect en avril 2013 de la cuvette des figures 22 et 23. La règle jaune située à gauche, longue de 1 mètre, montre bien l’inclinaison du sol vers le centre de la cuvette.

L'auteur a eu l'occasion de revoir, le 29 avril 2013, soit deux ans après ses premières observations, la cuvette de la ferme de la Bourrache. Les conditions étaient alors très différentes de celles de mars 2011, puisque le champ était ensemencé en tournesol dont la croissance était compromise par les limaces dont le temps très humide favorisait le pullulement.

Une comparaison rigoureuse avec la situation de 2011 n'était donc pas possible. La cuvette existait toujours, évidemment (figure 25), elle semblait s'être étendue et peut-être un peu approfondie, mais l'impression prédominante était qu'elle n'avait pas beaucoup évolué.

Cette comparaison, à deux années d’intervalle, confirme que la phase d’évolution du sous-sol qui précède la survenue d’un effondrement de surface peut être fort longue, alors même que le vide souterrain est suffisamment proche de la surface du sol pour y marquer sa présence par un fléchissement de celle-ci.

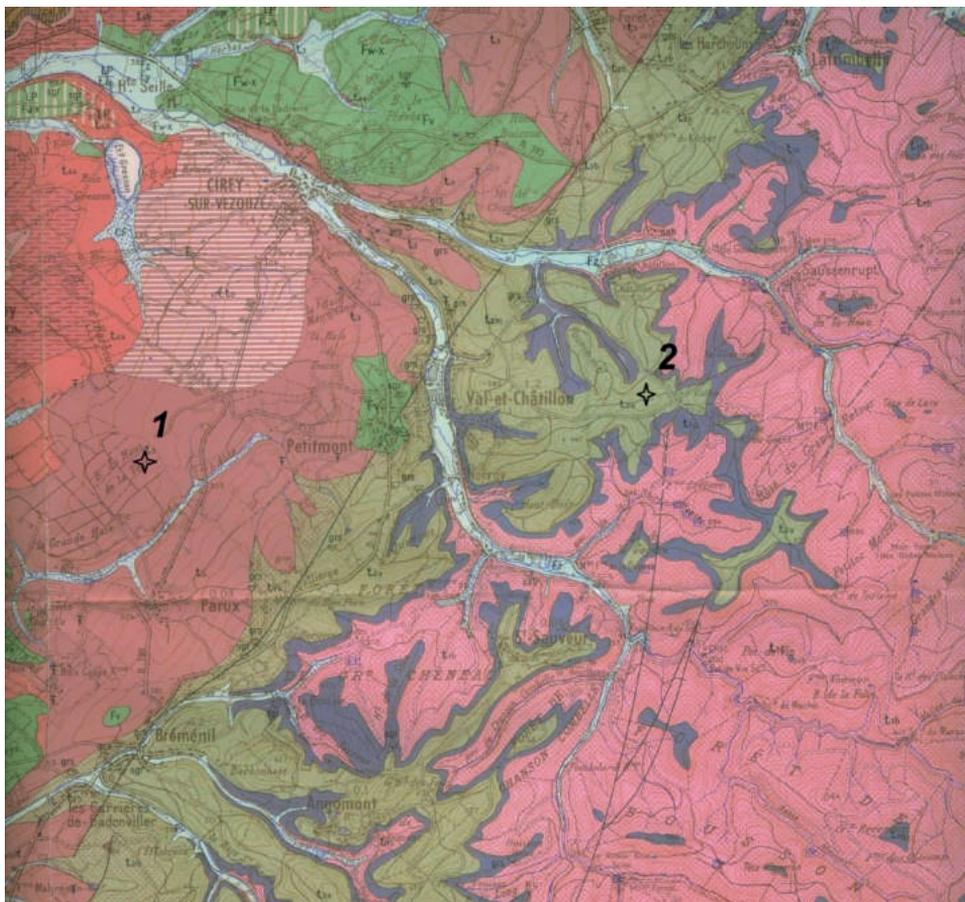
Figure 26 – Localisation des fontis de Parux (site n° 1) et de la Croix Collin (site n° 2) à Val-et-Châtillon (Meurthe-et-Moselle). Carte géologique à 1/50000, feuille Cirey-sur-Vezouze – BRGM éd.

Au début des années 2000, M. Dominique Feuga, agent technique de l’Office National des Forêts, a eu l’occasion de montrer à l’auteur, dans la parcelle C de la forêt communale de Parux (Meurthe-et-Moselle), un fontis de petite taille (guère plus d’un mètre de diamètre). Ce fontis n’a pas pu être photographié à l’époque et des recherches sur le terrain en mars 2013 n’ont pas permis de le retrouver. Sa localisation approximative figure sur la carte de la figure 26 (site n° 1).

Ce fontis se situe dans la zone d’affleurement du Muschelkalk inférieur, appelé, dans la notice de la carte géologique à 1/50000 (feuille Cirey-sur-Vezouze), « Grès coquillier ». Cette formation, épaisse d’une cinquantaine de mètres dans la zone du fontis, et de lithologie assez variable, est décrite comme étant essentiellement argilo-gréseuse. Elle peut toutefois, surtout dans sa partie supérieure, être plutôt dolomitique, l’épaisseur du dernier banc de dolomie pouvant atteindre 4 mètres.

Aucune autre roche « soluble » n’étant mentionnée dans ce secteur, on est tenté d’attribuer ce fontis à l’effondrement d’une cavité de dissolution dans un de ces niveaux dolomitiques. Ce cas ne semble pas isolé, mais il est sans doute rare. Lors d’une conversation avec l’auteur, M. Marc Durand, maître de conférences à l’université Henri Poincaré, lui a indiqué ne connaître lui-même qu’un seul cas de forme karstique certaine dans le Muschelkalk inférieur (la doline-perte d’eau près de la chapelle N. D. de Lohr, commune de Métairies – St-Quirin, Moselle).

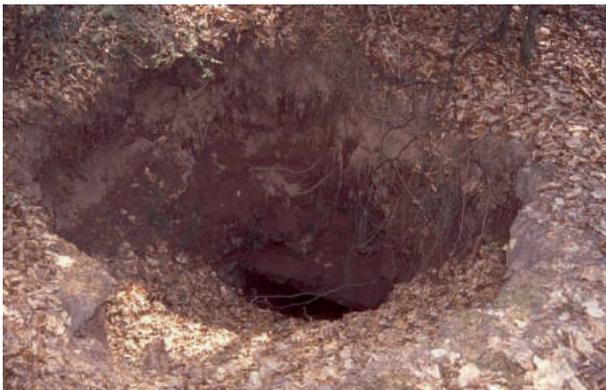
Figure 27 – Effondrement dans les Couches Intermédiaires (Buntsandstein supérieur) sur la commune de Val-et-Châtillon (Meurthe-et-Moselle) – photo prise en avril 2002.

La figure 27 présente un effondrement localisé dans le Buntsandstein supérieur, et plus précisément dans les Couches Intermédiaires (probablement inférieures). Signalé à l’auteur en avril 2002 par M. Dominique Feuga (ONF), il est localisé sur la commune de Val-et-Châtillon (Meurthe-et-Moselle), à quelques centaines de mètres à l’ouest du carrefour de la Croix Collin. Son emplacement est indiqué sur la carte de la figure 26 (site n° 2).

Son diamètre au niveau de la surface du sol était de l'ordre de 3 mètres, mais cette dimension résulte d'un élargissement dû à l'éboulement des parois, qui étaient certainement beaucoup plus pentues au moment de son apparition. La dimension de la « cheminée » diminue avec la profondeur, pour n'être plus que de l'ordre de un mètre à 1,50 mètre sous la surface du sol. Plus en profondeur, les dimensions du vide s'accroissent nettement : on pénètre sans doute alors dans la cavité qui, en s'éboulant, a provoqué l'effondrement de la surface du sol.

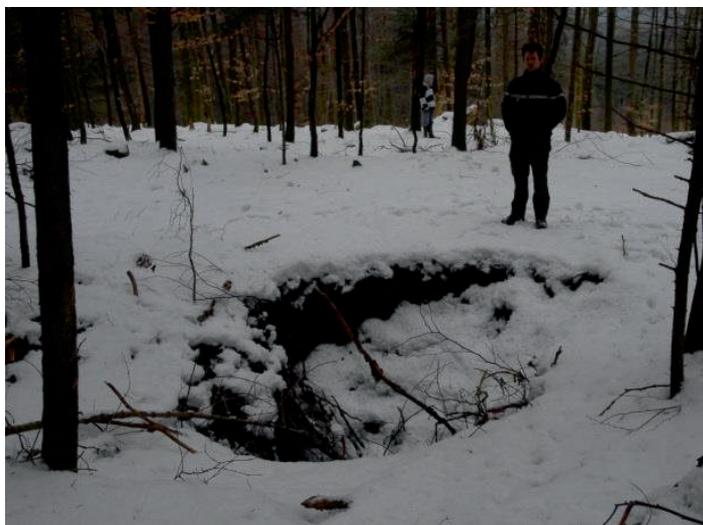
Figure 28 – État le 2 mars 2013 de l'effondrement de la figure 27.

Cet effondrement a pu être observé à nouveau le 2 mars 2013 (figure 28). Le couvert neigeux qui s'étendait à cette date sur la région n'a pas permis une comparaison précise avec la situation de 2002, mais il ne semble pas qu'entre ces deux dates l'état du fontis ait beaucoup évolué. Par contre, un examen plus attentif du terrain au voisinage de ce fontis a permis de découvrir deux autres dépressions dont l'une (figure 29) semble être également un fontis, mais de plus petite taille que celui des figures 27 et 28. Quant à l'autre (figure 30), en forme de cuvette aux pentes très amorties, elle pourrait être la trace en surface d'un fontis très ancien dont les parois, en s'éboulant, auraient comblé en grande partie le vide créé à la surface.

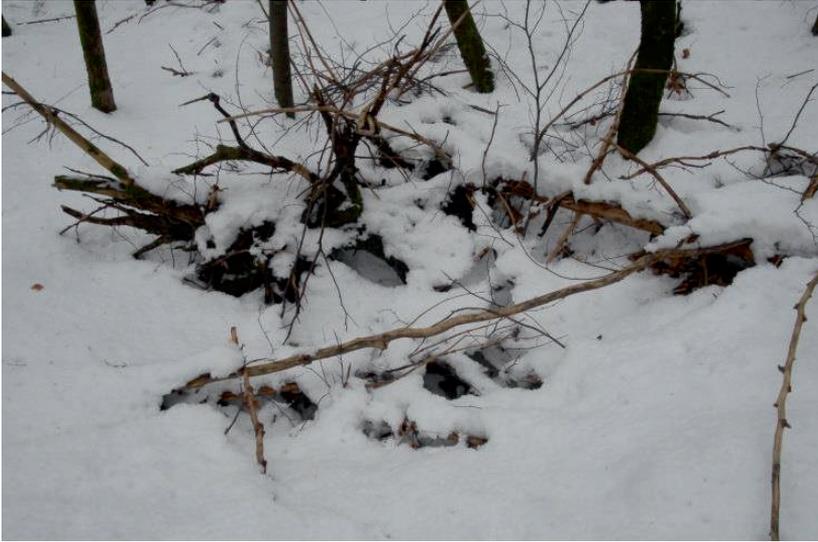
Figure 29 – Petit fontis observé à proximité de l’effondrement des figures 27 et 28.

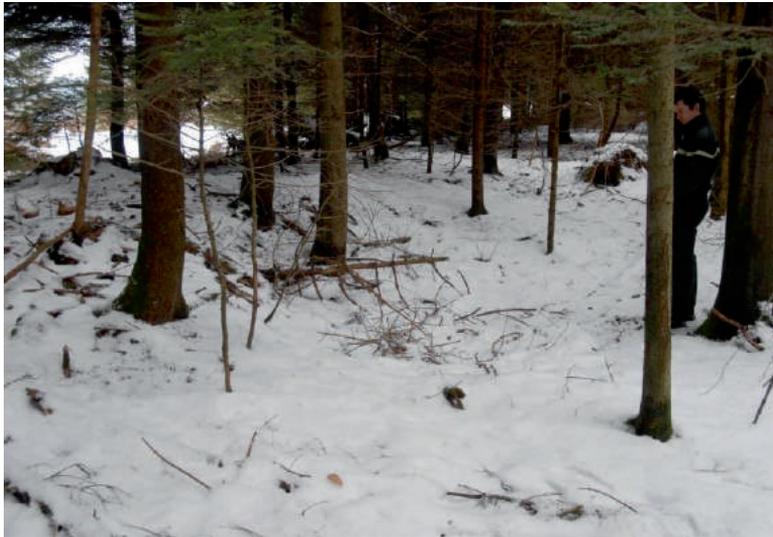
Figure 30 – Cuvette observée à proximité de l’effondrement de la figure 27 et pouvant être le vestige d’un fontis très ancien.

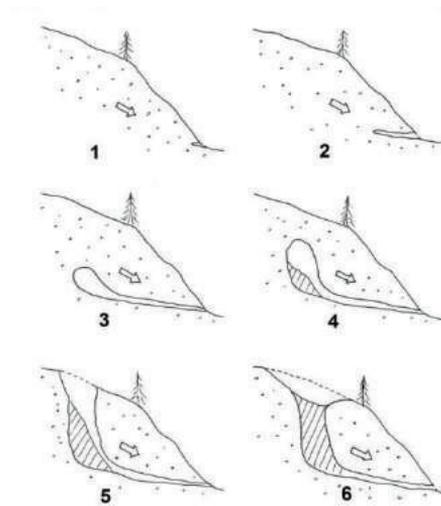
Figure 31 – Illustration du mécanisme de l'érosion régressive souterraine ou « suffosion » (la flèche indique le sens d'écoulement de l'eau souterraine).

L'auteur, quant à lui, propose une troisième explication possible, faisant appel au phénomène de suffosion, illustré par la figure 31 (Barbier, 1953 ; Pellegrin et Salomon, 2001 ; Khomenko, 2006 ; Bkhairi, 2012). Ce phénomène concerne les matériaux granulaires fins et sans cohésion, comme peut l'être le grès des Couches Intermédiaires, décrit dans la carte géologique à 1/50000 (feuille Cirey-sur-Vezouze) comme possédant une matrice argilo-ferrugineuse, ce qui en fait une roche assez friable.

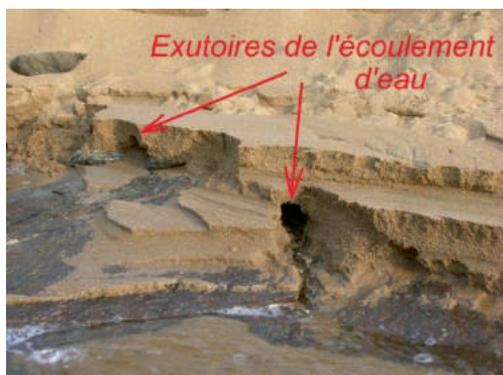
Figure 32 – Phénomène de suffosion sur la plage de Port aux Goths, commune de Préfailles (Loire-Atlantique), observé en décembre 2010. On observe, à la base du petit escarpement sableux, haut d'environ un décimètre, deux exutoires de l'écoulement de l'eau souterraine vers le « ruisseau » situé au premier plan. L'écoulement de l'eau a entraîné les grains de sable, créant de véritables petits tunnels (ces galeries sont qualifiées de « renards », par analogie avec les terriers creusés par ce canidé, quand elles se développent dans des fondations de barrage ou dans le corps même de barrages en terre).

L'auteur a observé ce phénomène, à échelle réduite et à vitesse accélérée, sur une plage de Loire-Atlantique. Les figures 32, 33 et 34, qui l'illustrent, se passent presque de commentaire.

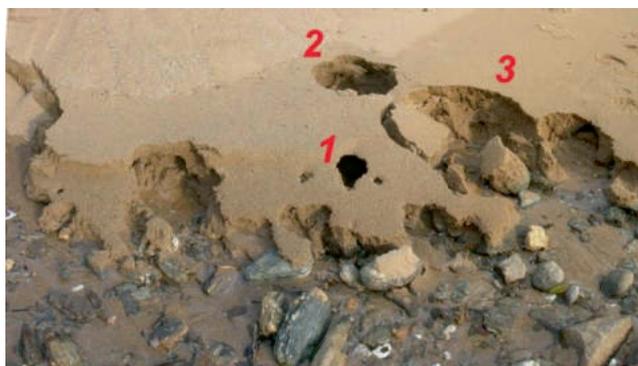
Figure 33 – Phénomène de suffosion sur la plage de Port aux Goths, commune de Préfailles (Loire-Atlantique). L'entraînement des grains de sable crée des cavités souterraines qui, en s'agrandissant, finissent par s'effondrer. On observe sur la photo plusieurs de ces effondrements, à différents stades de leur évolution. (1) l'effondrement vient d'atteindre la surface. L'orifice visible au niveau du sol est encore nettement plus petit que la cavité qu'il surmonte. (2) l'effondrement s'est agrandi pour atteindre une taille correspondant à peu de choses près à celle de la cavité. Les parois sont sub-verticales. (3) par suite de l'éboulement des parois, l'effondrement a évolué vers une forme en entonnoir.

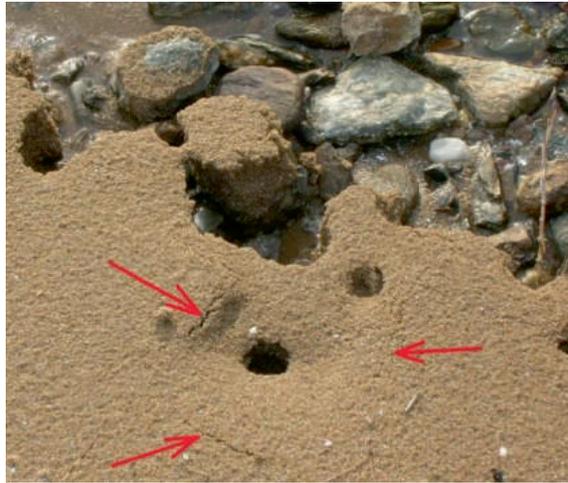
Figure 34 – Phénomène de suffosion sur la plage de Port aux Goths, commune de Préfailles (Loire-Atlantique). On observe un orifice comparable à celui de la phase (1) de la figure 33 et, autour de celui-ci, signalée par les flèches rouges, une fissure concentrique à cet orifice. Cette fissure doit épouser, à peu de choses près, le pourtour de la cavité sous-jacente et délimite la partie du terrain qui va s’effondrer pour aboutir à la situation (2) de la figure 33. Bien que l’origine de la cavité responsable du phénomène ne soit pas la même, on rapprochera cette fissure de celle de la figure 23.

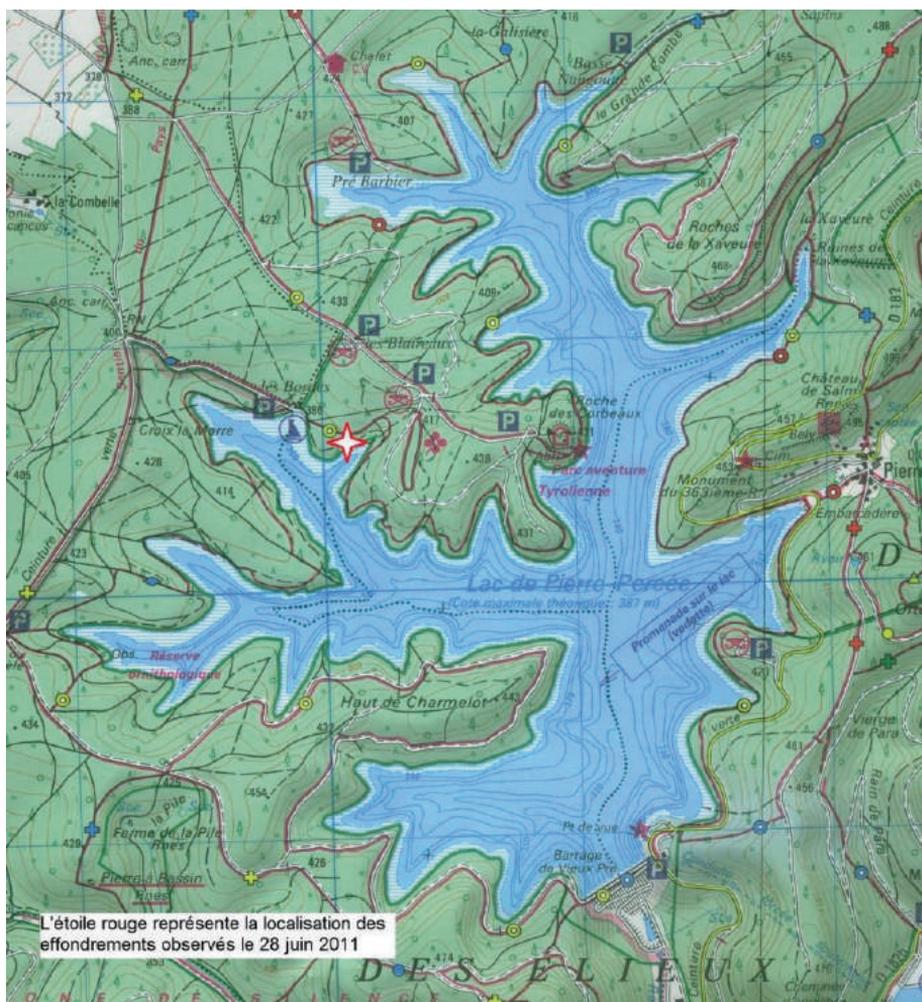
Figure 35 – Localisation des effondrements observés près du lac de Pierre Percée (Meurthe-et-Moselle) (fonds IGN à 1/25000).

Percée (carte de la figure 35), près de Badonviller (Meurthe-et-Moselle), dans la même formation (les Couches Intermédiaires inférieures), deux effondrements tout à fait comparables à celui de Val-et-Châtillon, quoique à un stade d'évolution plus avancé puisque le fond en était comblé (figure 36).

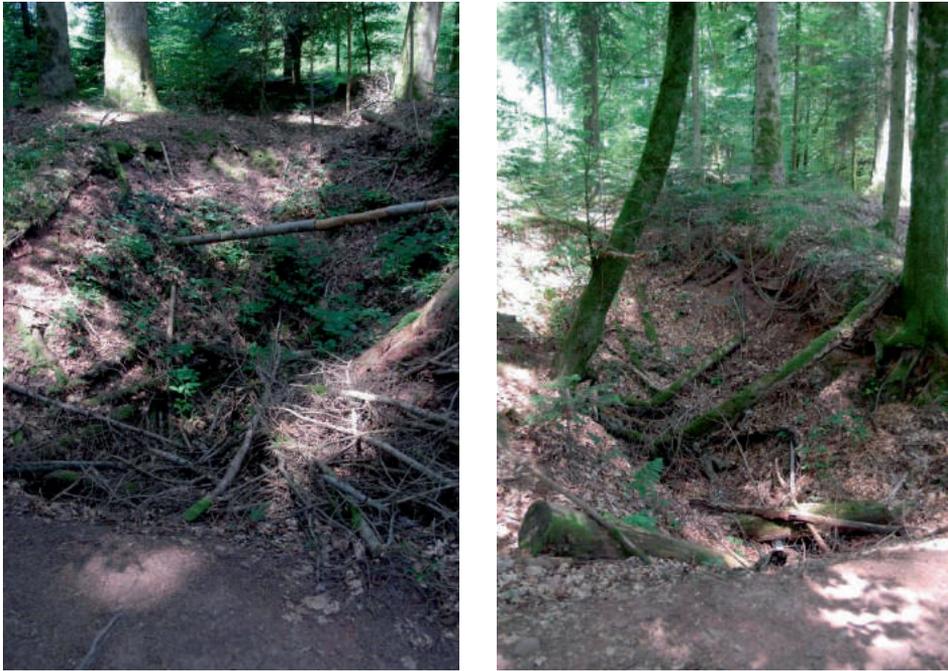
Figure 36 – Vues de deux effondrements dans les Couches Intermédiaires inférieures (Buntsandstein supérieur) à proximité du lac de Pierre Percée (Meurthe-et-Moselle). L'emplacement de ces effondrements est indiqué sur la carte de la figure 35 par une étoile rouge et blanche à quatre branches.
