## **Découverte de deux effondrements de terrain dans le Grès vosgien (Trias inférieur) sur la commune de Val-et-Châtillon (54)**

On présente ici deux effondrements de terrain, l'un ancien, l'autre récent, survenus à proximité de Val-et-Châtillon (Meurthe-et-Moselle) dans la formation du Grès vosgien.

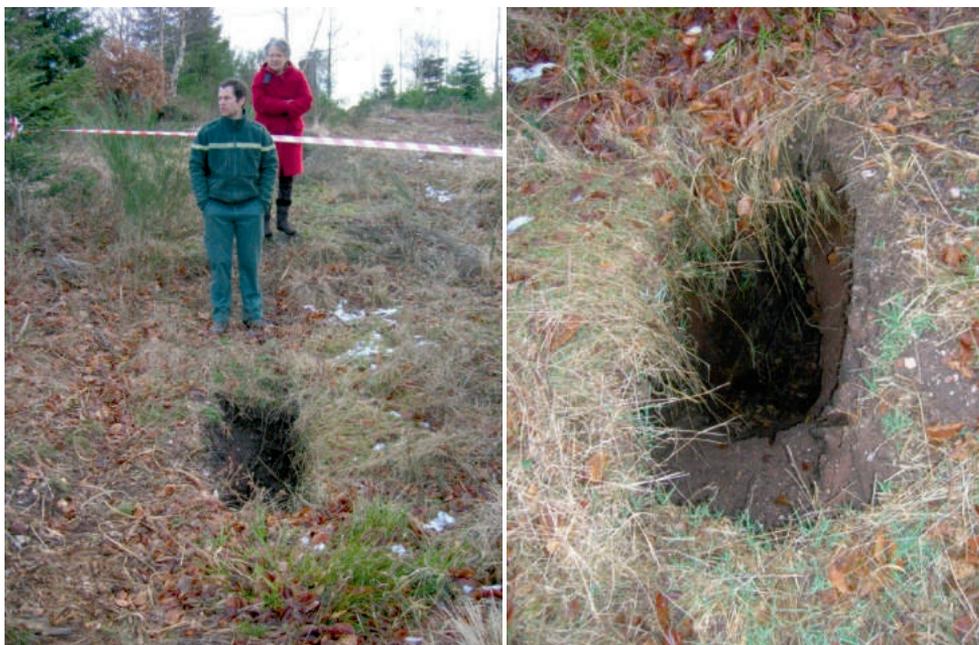
Découvert le 28 janvier 2014 par M. Dominique Feuga, agent technique de l'ONF, au milieu d'un chemin forestier suite au passage d'un broyeur qui a peut-être provoqué le phénomène, il a aussitôt été signalé à la mairie de Val-et-Châtillon qui a mis en place un périmètre de sécurité dès le lendemain. À noter qu'à cet endroit, le chemin est marqué par une dépression très nette. Peut-on en conclure que le terrain était en cours d'affaissement à cet emplacement ?

La cavité, dont l'ouverture en surface, rectangulaire, était de petite taille (1 x 0,60 m), s'élargissait considérablement en profondeur, vers le sud-sud-ouest. Le fond n'étant pas visible, on ne pouvait en estimer la profondeur.

D'après la feuille Cirey-sur-Vezouze de la Carte géologique de France à 1/50 000, la formation qui affleure est le Conglomérat principal. La zone affaissée est d'ailleurs limitée à l'est par un banc de conglomérat parfaitement visible. Le Conglomérat principal reposant sur le Grès vosgien, c'est donc dans cette formation que s'est développée la cavité à l'origine de l'effondrement.

Figure 2 – Vues de l'effondrement n° 1.

Pour assurer la sécurité publique, cet effondrement a été comblé par la commune peu de temps après son apparition.

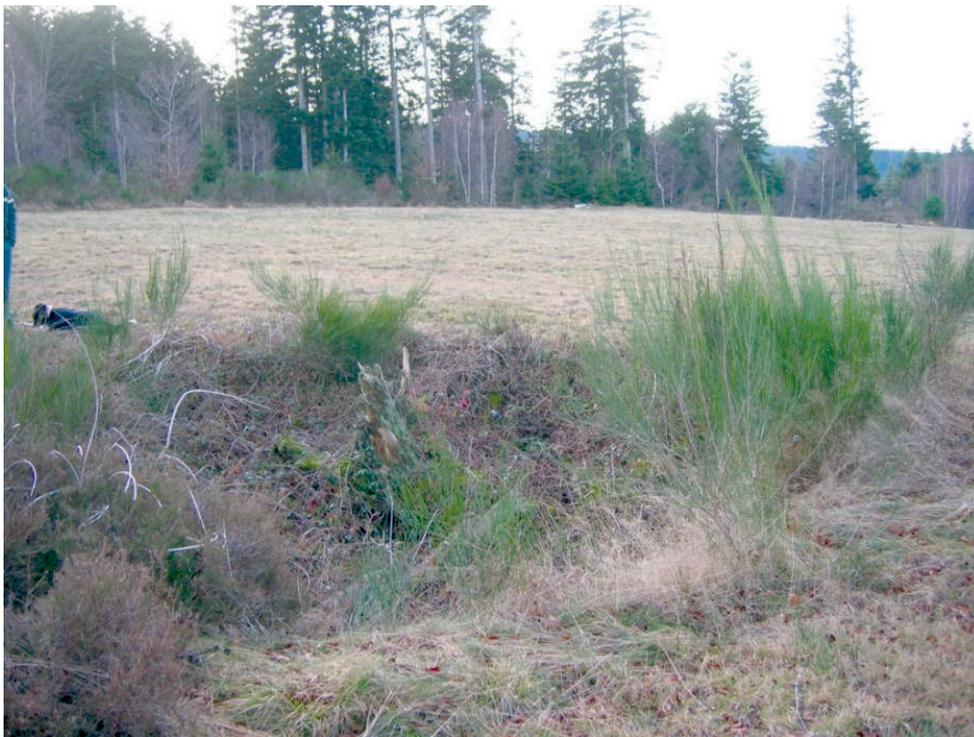
Observé le 30 janvier 2014, il est situé à environ 600 m au nord-nord-ouest du précédent. Il s'agit d'un effondrement ancien, dont les parois se sont éboulées avec le temps, ce qui a accru son emprise en surface, et qui a été en partie comblé et envahi par la végétation. La cuvette atteint 7 m de longueur pour 5 m de large, avec une profondeur de l'ordre du mètre.

Comme le précédent, il se trouve à un emplacement où la formation cartographiée est le Conglomérat principal, mais, là aussi, on peut penser que la cavité qui est à l'origine de son apparition se trouvait dans le Grès vosgien.

Figure 3 – Vue de l’effondrement (ancien) n° 2.
